# PLANO MUNICIPAL DE CONTINGÊNCIA DE ÁGUIA BRANCA – ES

# Plano Municipal de Contingência

Inundações e Deslizamentos

#### LAUDO DE VISTORIA PARA AVALIAÇÃO DE RISCOS GEOLÓGICOS

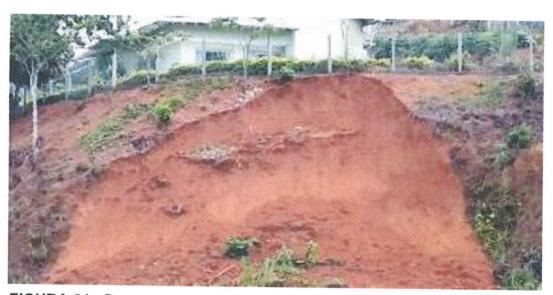
FIGURA 01 - Desmoronamento de encosta.

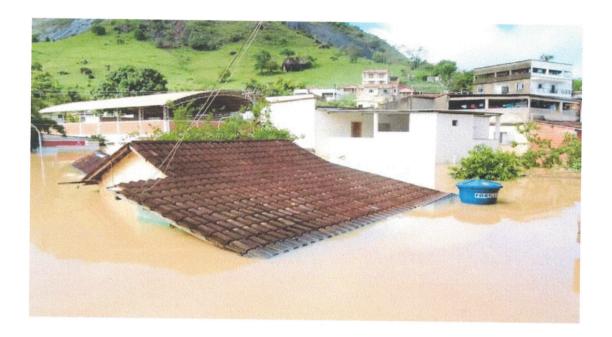
**IMAGEM 01** – Inundação em Águia Branca/ES – dezembro 2013 Bairro Nossa Senhora Aparecida

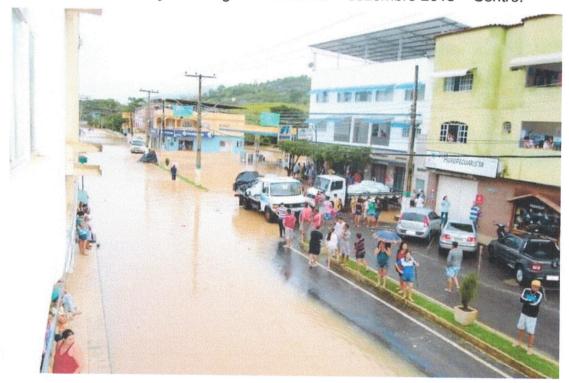
IMAGEM 02 - Inundação em Águia Branca/ES - dezembro 2013 - Centro.

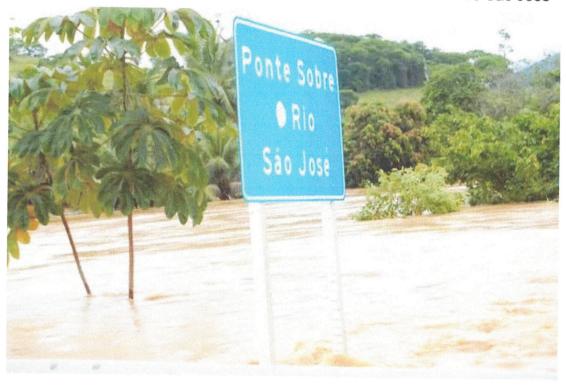
IMAGEM 03 Inundação em Águia Branca/ES – dezembro 2013 –Rio São José

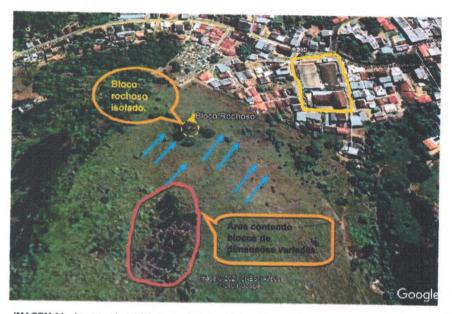
- A área vistoriada localiza-se no Bairro Nossa Senhora Aparecida na zona urbana de Águia Branca/ES e nas proximidades de uma área residencial densamente ocupada com, aproximadamente, 300 famílias, contendo, ainda, uma edificação escolar com quadra de esportes, um auditório público municipal, comércio local e praça pública cujas coordenadas UTM WGS 84 316.474/7.899.834 (IMAGEM 01, FOTOS DE DRONE 05, 07, 08, 10, 11, 12 e 13).

IMAGEM 01 – Imagem de satélite com vista da encosta natural, área residencial e área escolar (polígono amarelo); bloco rochoso objeto da vistoria (circulo amarelo tracejado), aglomerado de blocos de dimensões variadas (polígono vermelho); sentido da drenagem (setas azuis).

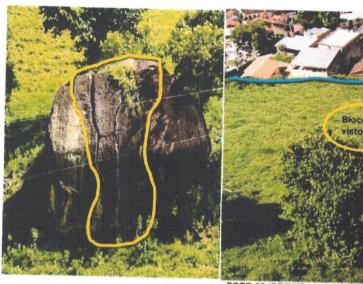
- Verifiquei se tratar de uma encosta natural na qual constatei a existência de um bloco rochoso com dimensões consideráveis (FOTO 01) no qual havia várias fraturas de cisalhamento (descontinuidades) sendo que algumas já estavam sendo preenchidas pelo carreamento de solo local e vegetação (FOTOS DE DRONE 01, 03, 04 e 06 e FOTO 02).

FOTO 01 (DRONE) – Poligono amarelo mostra fraturas verticais no bloco vistoriado.

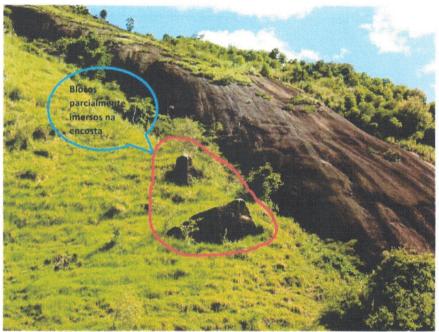
FOTO 09 (DRONE) – Blocos aflorados nas proximidades do bloco vistoriado (poligono vermelho).

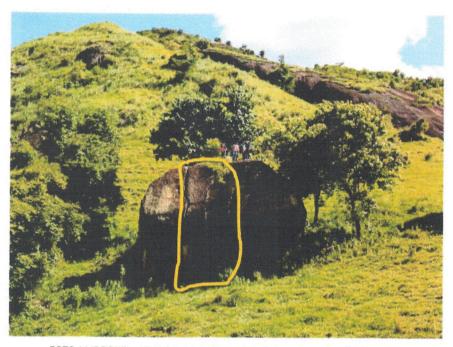
FOTO 14 (DRONE) – Vista frontal do bloco vistoriado onde se visualiza fraturas (polígono amarelo) e equipe de vistoria na crista do mesmo.

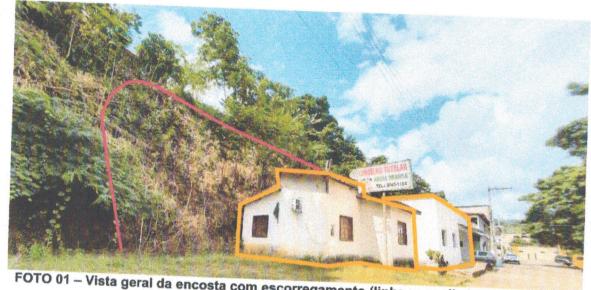
FOTO 01 – Vista geral da encosta com escorregamento (linha vermelha) e os imóveis do Conselho Tutelar e Casa de Passagem

- Realizar projetos e executar obras de contenção para impedir o avanço de processo de movimentação das massas (solo) na encosta, tomando os devidos cuidados sobre a aplicação correta das técnicas de engenharia, zelando pela observação das recomendações contidas nas normas técnicas aplicáveis.

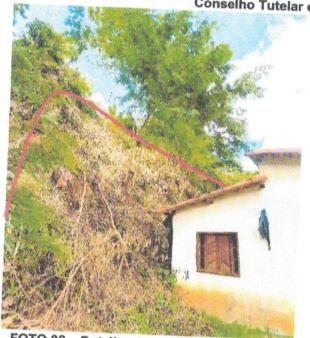
FOTO 02 – Detalhe do escorregamento que provocou o soterramento do imóvel do Conselho Tutelar

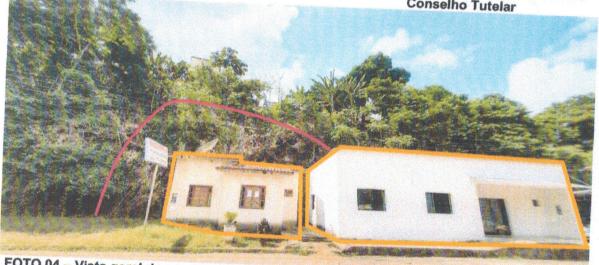
FOTO 04 – Vista geral da encosta com escorregamento e os imóveis do Conselho Tutelar e Casa de Passagem

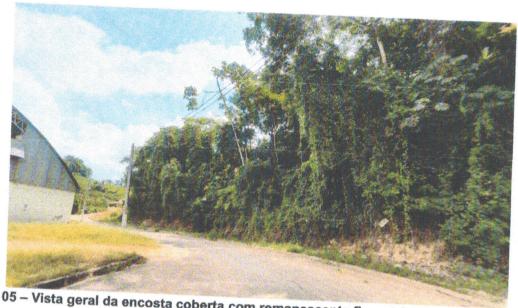
FOTO 05 – Vista geral da encosta coberta com remanescente florestal, na rua Angelina Maria Quiuqui

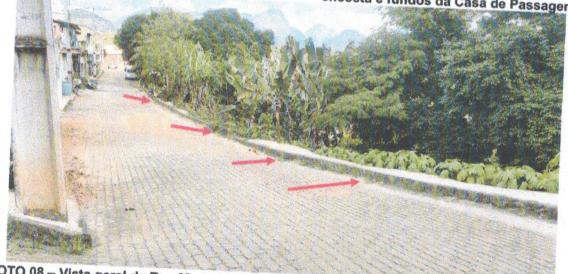
FOTO 08 – Vista geral da Rua Maria Pitaki, que configura a crista da encosta. Na localização acima do escorregamento é possível verificar que o pavimento da rua apresenta variações no leito

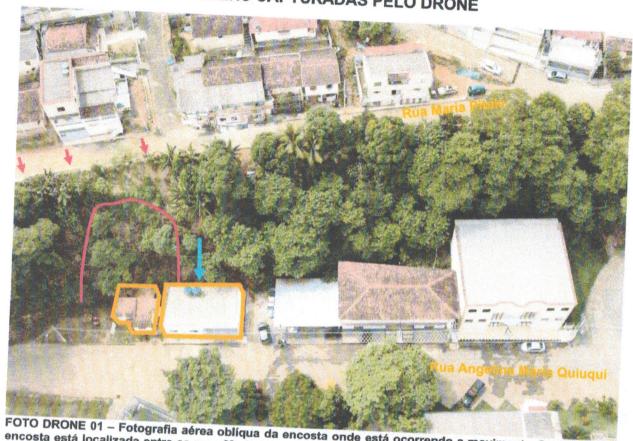
FOTO DRONE 01 – Fotografia aérea oblíqua da encosta onde está ocorrendo a movimentação do solo. A encosta está localizada entre as ruas Maria Pitaki (crista) e Angelina Maria Quiuqui (base). Na imagem foi demarcado a cicatriz do escorregamento (linha vermelha), o Conselho Tutelar e a Casa de Passagem. As água na encosta

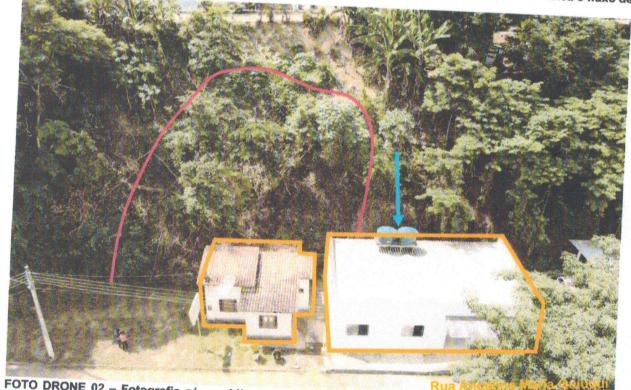
FOTO DRONE 02 – Fotografia aérea oblíqua da encosta onde está ocorrendo a movimentação do solo. Detalhe da encosta que está localizada entre as ruas Maria Pitaki (crista) e Angelina Maria Quiuqui (base). Na imagem foi demarcado a cicatriz do escorregamento (linha vermelha), o Conselho Tutelar e a Casa de Passagem. A seta azul Indíca o fluxo de água na encosta
