## RELATÓRIO DE SONDAGEM

OBRA ..... : INSTITUTO DE PREVIDÊNCIA DOS SERVIDORES PÚBLICOS DE ÁGUIA BRANCA.

LOCAL.....: RUA DR. WARLEI KOZAROWSKI, CENTRO, ÁGUIA BRANCA - ES.

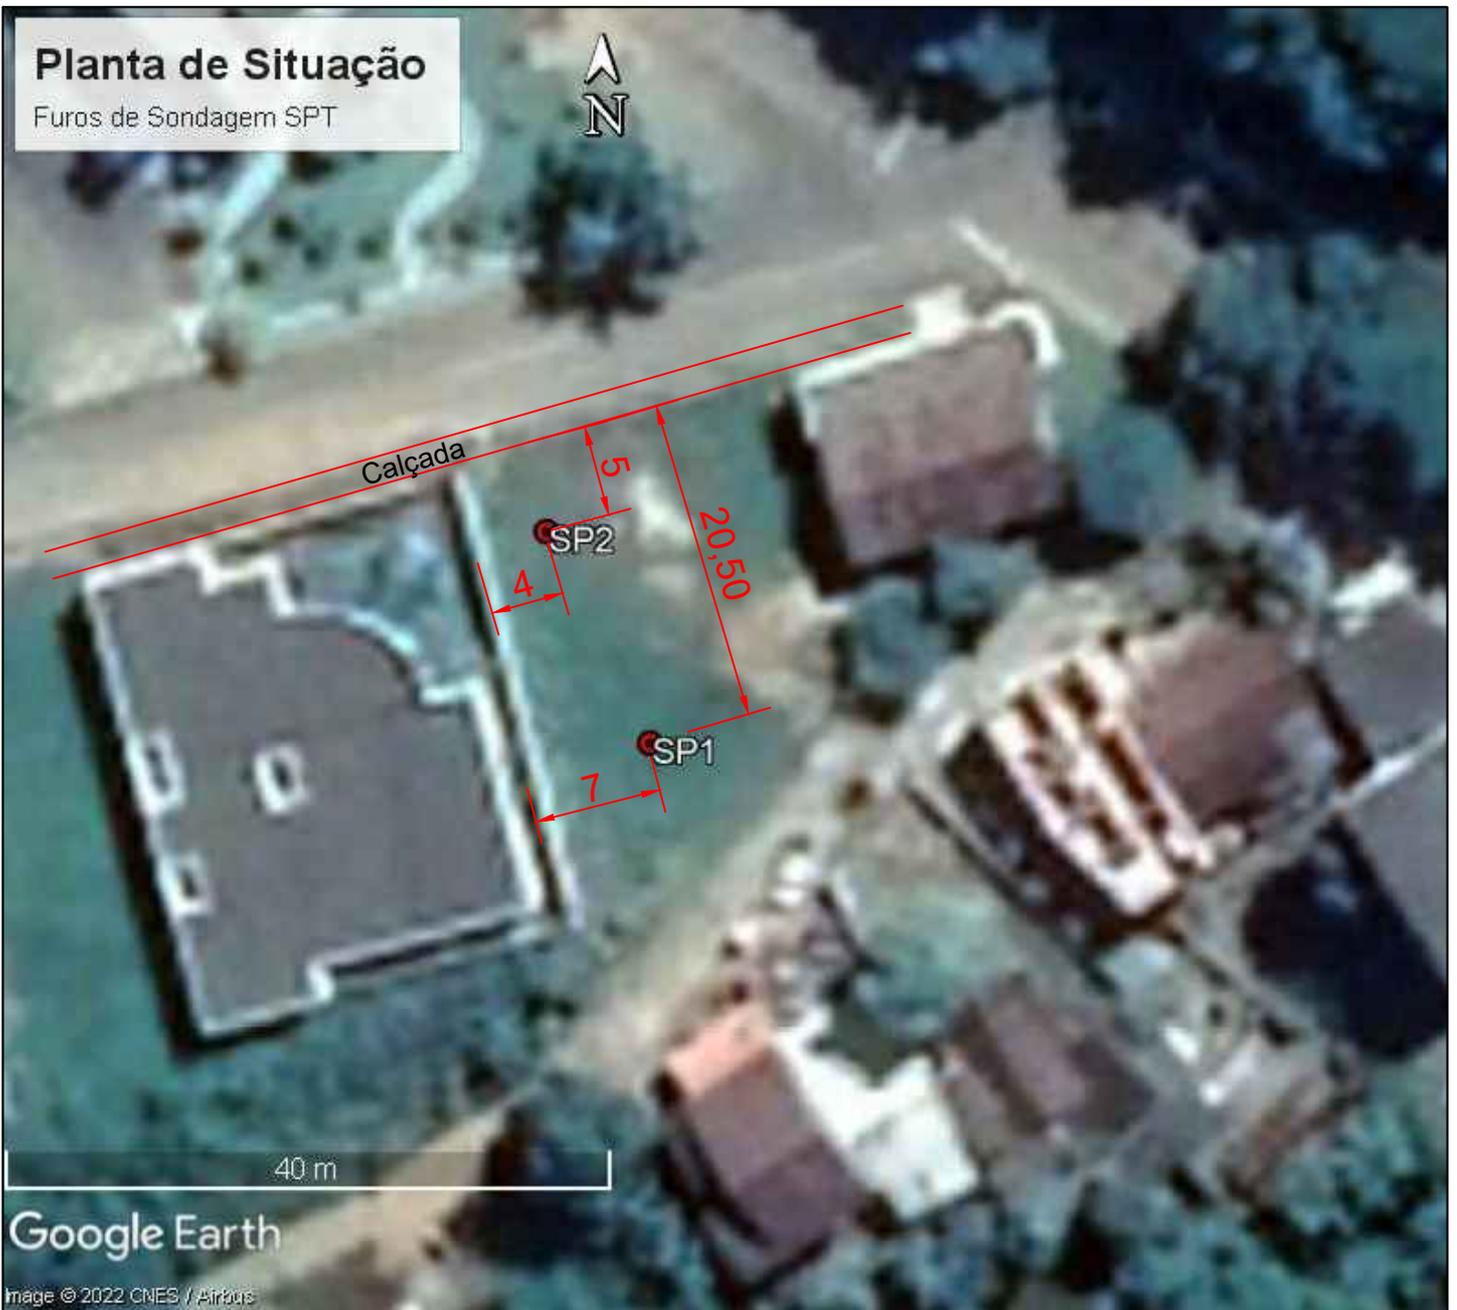
# Planta de Situação

Furos de Sondagem SPT

COORDENADAS (DATUM WGS84)		
SP01	24K 316802.00 m E	7900243.00 m S
SP02	24K 316795.00 m E	7900257.00 m S
